MANUAL DE REFERÊNCIA PARA TÉCNICOS E VENDEDORES

ANÁLISE DE FALHAS EM SEMI-EIXOS

MERITOR[®]
SEMI-EIXOS

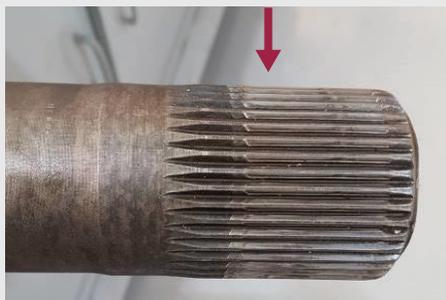
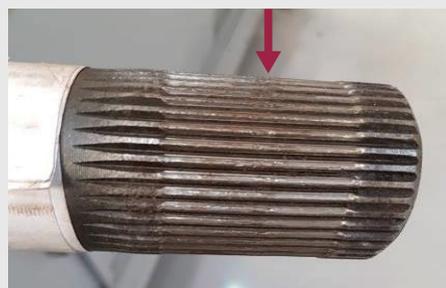
- Operação excessiva do miolo do diferencial (falta de aderência)
- Patinamento das rodas
- Giro em falso excessivo e contínuo.

- O patinamento é um termo usado para descrever a ação excessiva na operação, que ocorre quando uma das rodas permanece parada, enquanto a outra gira muito rápido em falso, isso aumenta a temperatura interna do conjunto e marcando e desgastando as estrias do entalhado. Também pode ocorrer devido a pneus descasados e reduções do eixo em tandem também descasadas.
- A ocorrência da patinação se dá pela operação inadequada do veículo e ação excessiva dos componentes internos do diferencial (miolo).
 - Evitar excesso de carga e locais com pavimentação ruim e irregulares e pilotagem preventiva.

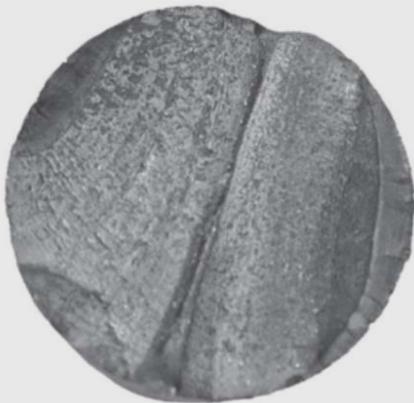
- Carga repetitiva, periódica e prolongada.
- Aplicação inadequada do veículo.

Flexão reversa é um tipo de fadiga que rompe um componente em duas direções, a 180 graus. As “marcas de praia” ocorrem em cada lado da área de fratura e movem-se na direção do centro do corpo do semi-eixo.

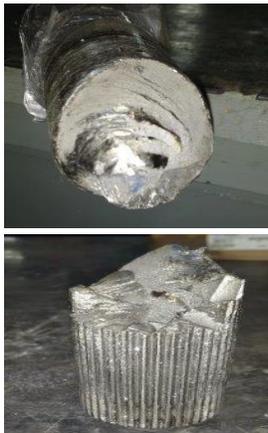
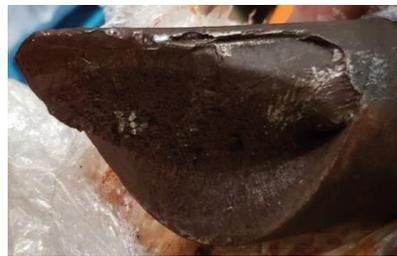
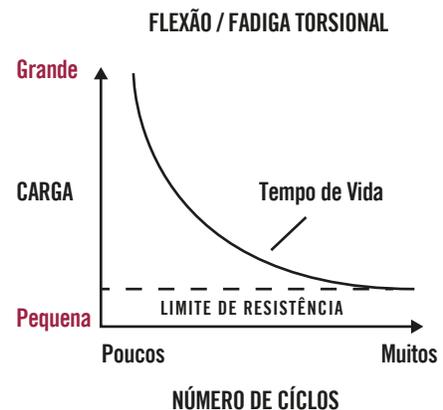
Fratura por fadiga combinada (Flexão e Torção):

- Carga combinada (flexão e torção) ao mesmo tempo
- Aplicação Inadequada do veículo.

- A quebra/fratura na região do entalhado do semi-eixo ou no corpo é decorrente de cargas combinadas de flexão e torção na barra do semi-eixo.
- Sobrecarga repetitiva aplicada no veículo, combinada com pilotagem agressiva geram micro trincas internas no corpo do semi-eixo e conseqüentemente a ruptura.
- Utilizar sempre o veículo com cargas máximas especificadas pela montadora e suas respectivas vocações.
- No gráfico acima quando a carga é grande, a falha pode ocorrer dentro de alguns ciclos de carga. À medida que a carga torna-se menor, mais ciclos de carga são necessários antes que a falha ocorra. Quando a carga se torna ainda menor, o componente pode suportar ciclos de carga sem danos.

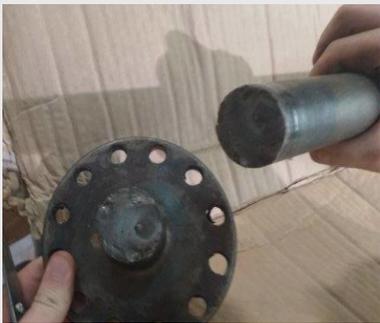
Fratura perpendicular ao eixo na extremidade (Padrão de desgaste cristalino):

- Altas cargas e altas reduções de câmbio.
- Cargas por choques instantâneas (tranco).
- Aplicação inadequada.
- Saídas bruscas.

- Esta fratura apresentada é decorrente de um impacto repentino e forte “tranco” que exceda a capacidade de resistência elástica do material gerando micro trincas ou a quebra instantânea no corpo ou no entalhado.
- Conhecido como cisalhamento por torção, gerando uma fratura perpendicular ao corpo do eixo.
- Utilizar a vocação do veículo corretamente, não exceder a capacidade de carga e uma pilotagem preventiva ajudam a conservar a vida do semi-eixo que é o fusível do conjunto.
- Quando ocorre uma carga de impacto súbita e grave, o padrão de desgaste que se forma sobre a superfície da peça, se assemelha a facetas cristalinas, conforme figura ao lado.

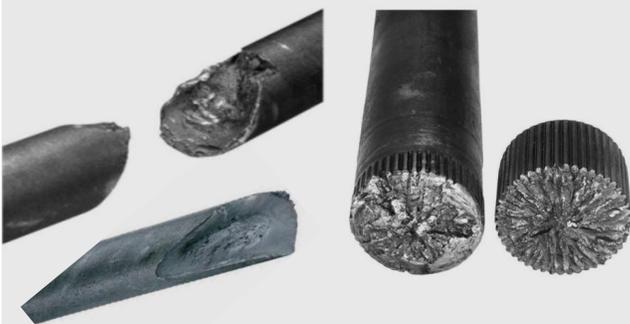
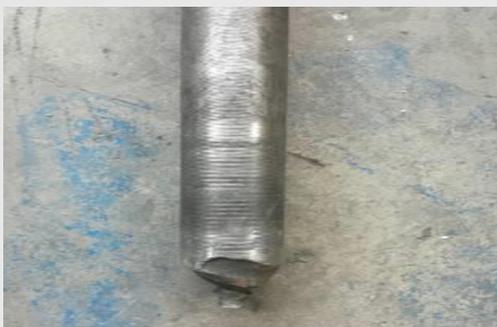
Fadiga torcional

- Desgaste natural.
- Sobrecarga repetitiva.
- Aplicação Inadequada do veículo.

- A tensão de torção na região próximo ao flange com desgaste excessivo no corpo está relacionada a uma forte solicitação de torção alternada (falha causada por flexão rotacional).
- Se a fratura está em um ângulo de 45 graus em relação à linha central, o dano é chamado de falha por "tensão de torção".
- A fratura pode começar na base de cada estria enfraquecendo o entalhado formando um padrão radial em forma de estrela, quebrando o eixo no centro.
- Falha tipicamente de solicitação excessiva do veículo, onde submetemos a resistência do material acima dos limites de deformação elástica ocasionando ruptura na liga e consequentemente a quebra.
- Evitar manobras bruscas, principalmente à ré, derrapagens em piso secos e deslocamento laterais com ou sem uso do bloqueio.

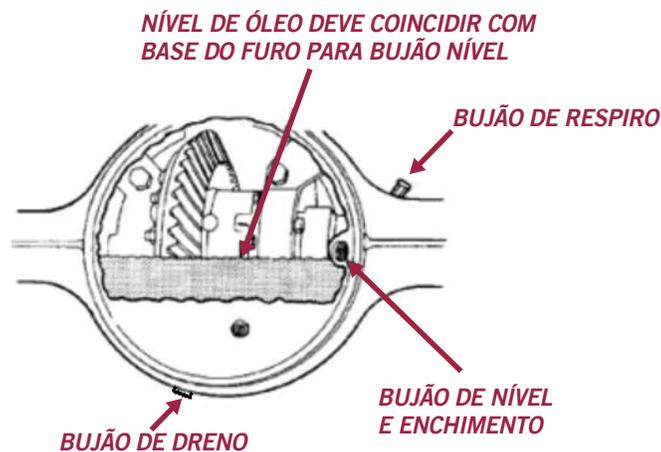
■ VEÍCULO SEM MANUTENÇÃO OU MANUTENÇÃO INCORRETA.

- Manter os intervalos de manutenção das peças, recomendadas pela Meritor e a correta especificação de lubrificantes Meritor para que não ocorra desgaste prematuro e danos aos componentes.
- O lubrificante correto é o produto vital para a vida longa de todos os componentes do eixo. A Meritor especifica e recomenda o lubrificante correto para o seu eixo.
- Fazer análises periódicas de óleo e das partículas nos bujões de dreno e nível, verificando contaminação, aquecimento e se há pouco ou nenhum lubrificante no sistema.
- Fazer verificação permanente de possíveis vazamentos nas juntas, nas vedações e desentupimento do bujão de respiro para que não ocorra contaminação com água, sujeira ou partículas, evitando desgastes que irão danificar e superaquecer todos os componentes, principalmente as superfícies de contato dos rolamentos, vedadores e engrenagens.

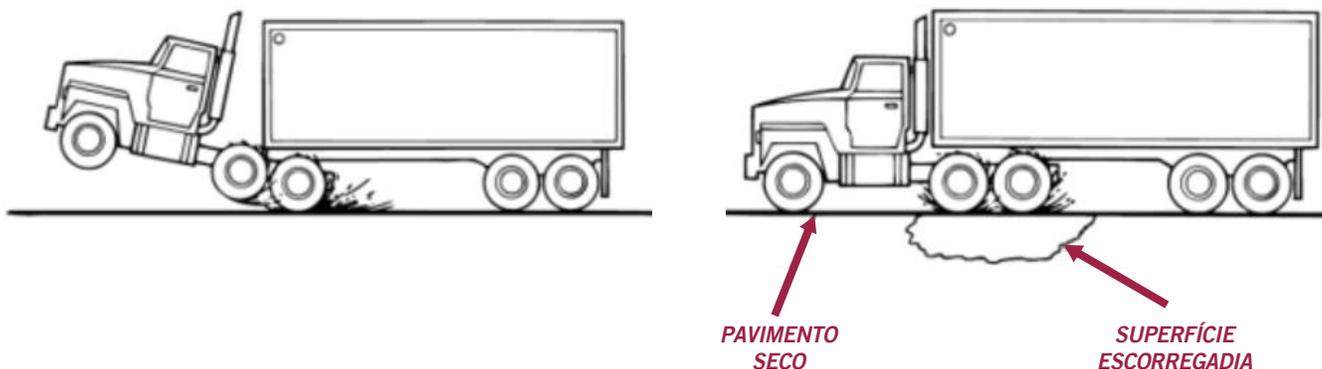
■ VEÍCULO OPERADO INCORRETAMENTE OU DE FORMA ABUSIVA.

- Não acelerar o motor rapidamente e liberar a embreagem ("estalo da embreagem") ou permitir que o veículo patine a roda e em seguida atinja pavimento seco.
- Os componentes podem falhar imediatamente ou são danificados e continuarão a trabalhar, mas falharão em um momento posterior, mesmo sob condições normais de trabalho.
